## N22BBM

### Update on Rock Removal at Cut 4 in Toonlane

Earthworks commenced in Section 1.2 of the scheme, which stretches from the Toonlane compound to the Kilnamartyra Road, in the second half of October 2020. Rock removal, from what is referred to as Cut 4 in Toonlane, was one of the key tasks to be carried out in this Section. This was required in order to provide high quality construction material for elements of the works and to allow the construction of a haul road along the main alignment of the scheme. The haul road will be used to haul road building material along the main alignment, thereby removing the necessity to move this type of material by public road.

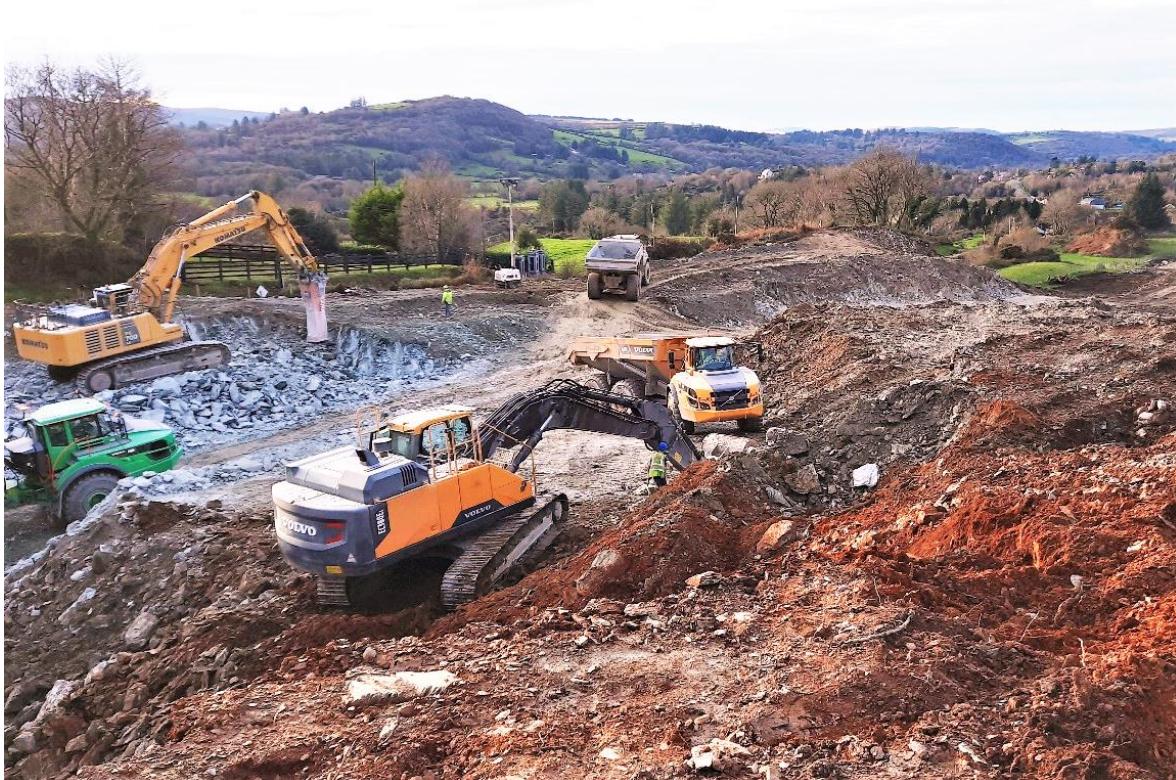
Baineadh an charraig as an áit ag úsáid bristeoirí carraige a bhí feistithe ar thochaltóirí. Úsáideadh tochaltóir 70 tona agus dhá tochaltóir 49 tona chomh maith leis na Dumpairí Altaigh 45 tona. Ag úsáid an trealamh seo baineadh an charraig as an láthair laistigh de thréimhse 10-seachtain agus cuireadh i gcrích an chéim dhúshlánach seo den tionscadal. Dheimhnigh an mhonatóireacht ar thorann agus ar chreathadh gur cloíodh le teorainní an chonartha sna hoibreacha seo agus dá réir tá an conraitheoir sásta gur cuireadh na hoibreacha i gcrích gan imbhualadh diúltach lasmuigh de zón na noibreacha. Bhí sé tábhachtach pointe trasnaithe innealra bhóthair áitiúil Thonn Láin a choimeád glan toisc go raibh baol ann go salófaí an bóthar poiblí leis an innealra a bhí ag trasnú ann. Chuir an conraitheoir scuabadóir bóithre ar fáil ag an láthair seo ar bhonn lánamseartha ag deireadh thiart an tionscadail rud a chinntigh go bhféadfaí cruth réasúnta a choimeád ar an mbóthar do bhaill an phobail a bhí ag tiomáint air.

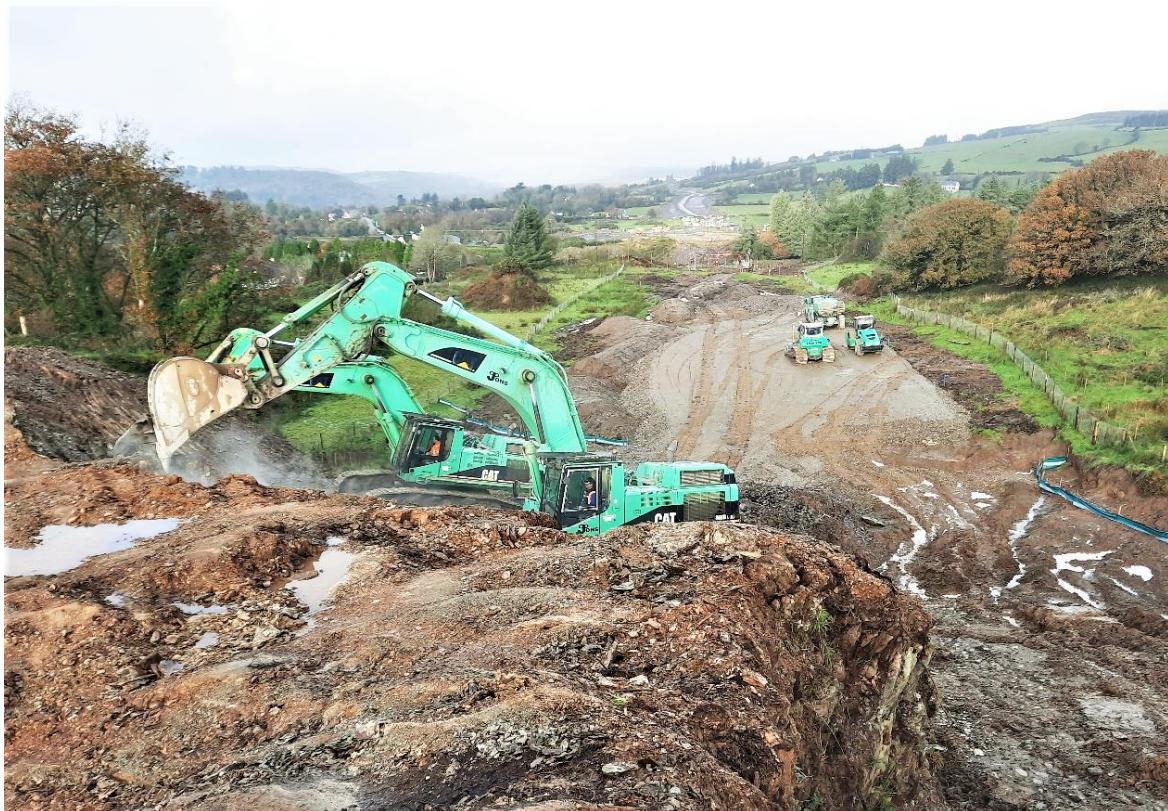
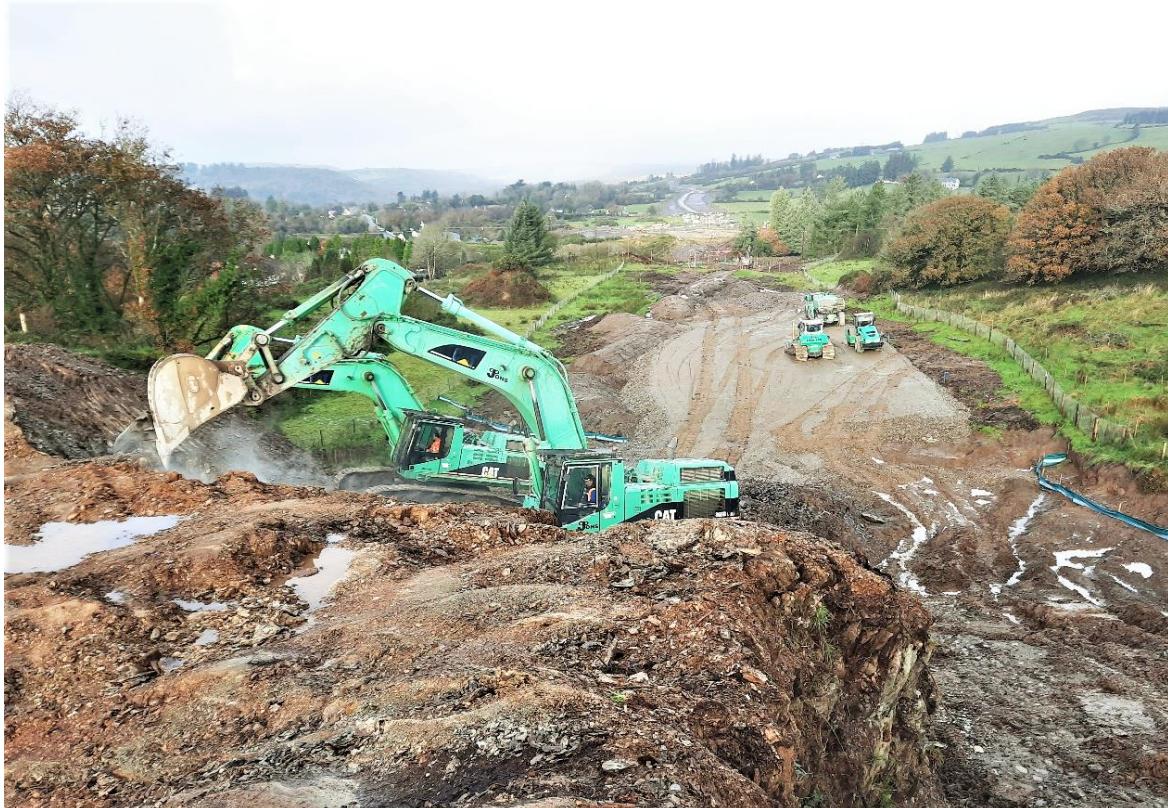
Cut 4, where the rock removal was required, was a 200m long stretch of rock outcrop which was located primarily to the left of the Toonlane local road and was visible on the left-hand side at the point where the local road crossed the N22 main alignment. Apart from the presence of outcropping rock, the area is characterised by the presence of dwelling houses in close proximity to the roadworks site. In addition, the area includes a significant amount of area identified as Kerry Slug habitat. Work commenced on the rock removal at this location in early November 2020.

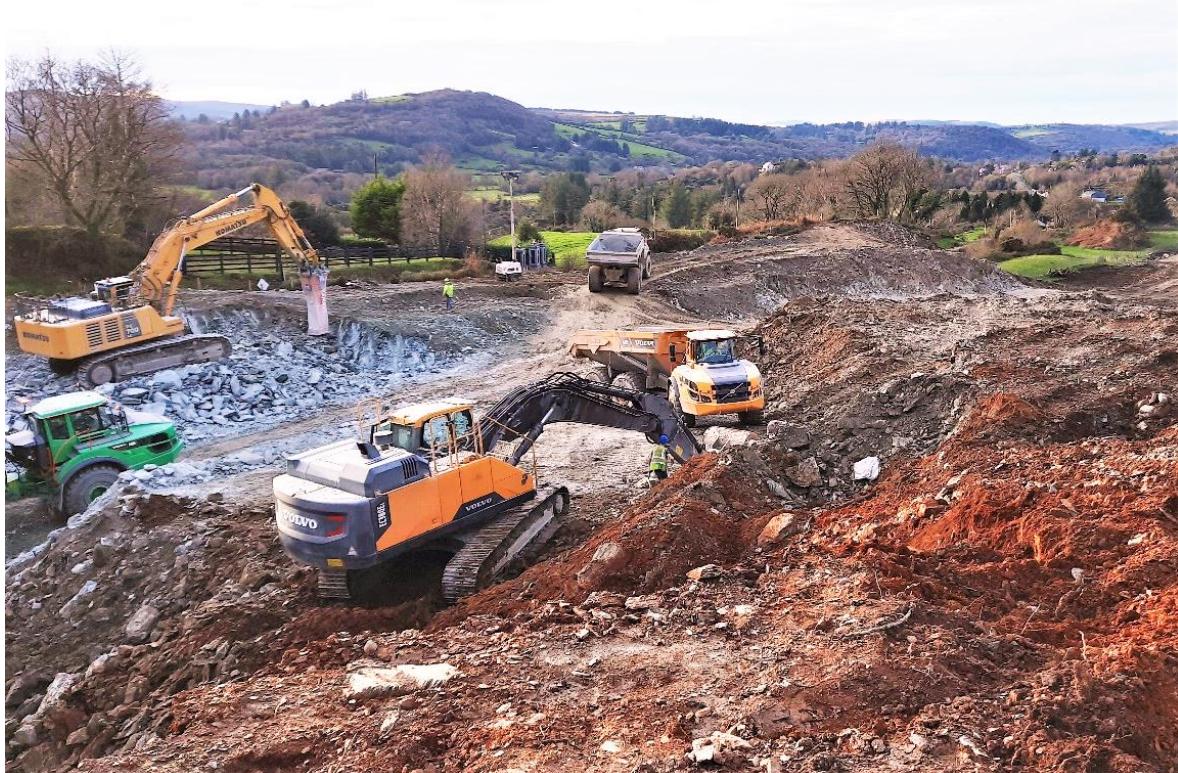
The rock was removed by the use of rock breakers attached to excavators. A 70-tonne, two 52-tonne and a 49-tonne excavator were used, along with 45 tonne Articulated Dump Trucks. With the use of this equipment, the rock was removed in a 10-week period, with the result that this challenging element of the project has now been completed. Noise and vibration monitoring confirmed that the works had been carried out within the contract limits and consequently, the contractor is satisfied that works has been completed without adverse impacts outside the work zone. Keeping the plant-crossing of the Toonlane local road in good condition was important, given that plant and machinery crossing there had the potential to soil the public road. The contractor provided a road sweeper on a full-time basis at the western end of the project and this ensured that the local road could be kept in a reasonable condition for use by the motoring public.

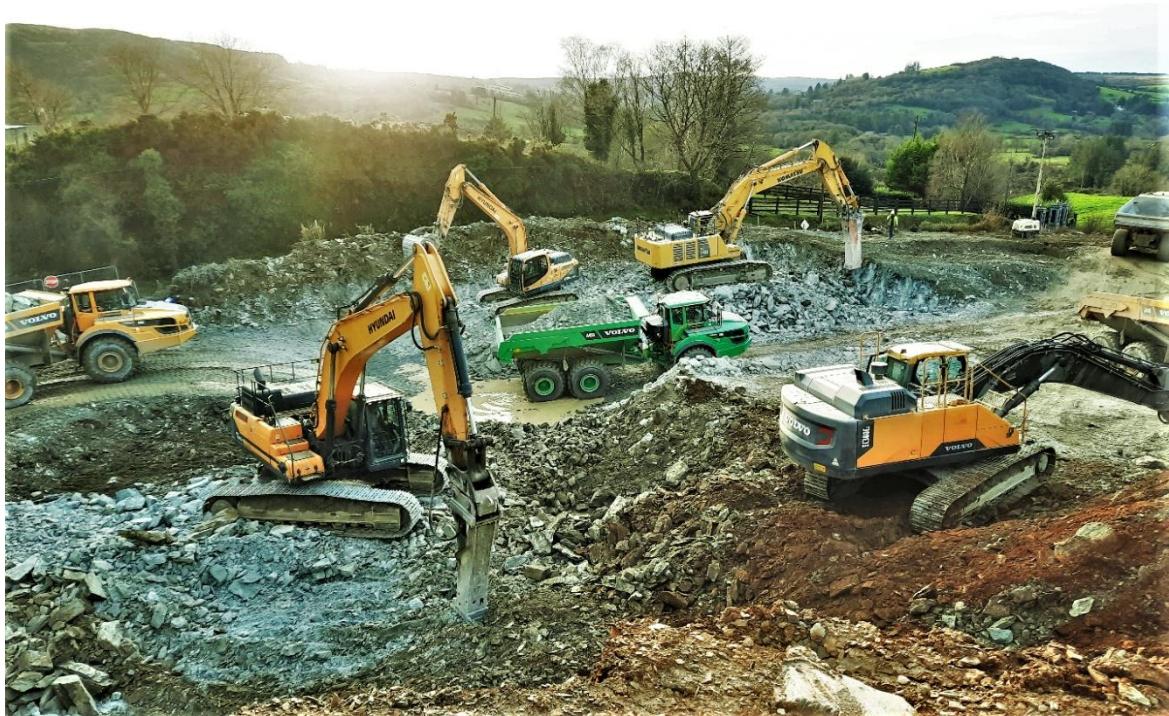
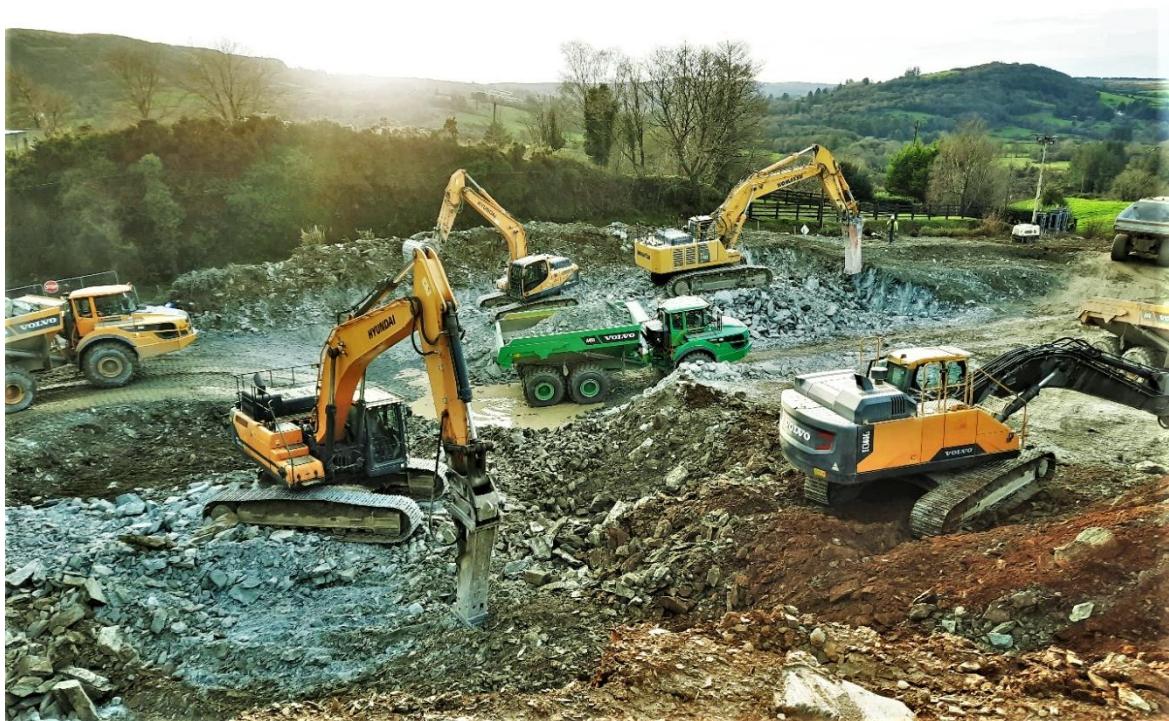
The rock type at Toonlane is a sandstone which is an ideal aggregate for use in construction works. Approximately 40,000 cubic metres of rock in total was removed at Toonlane. Some of the rock was used to construct a haul road eastward through Coolnacatheragh leading to the western abutment of the bridge to be built over the existing N22 road. The remainder has been processed in a rock crusher, reducing its size, and making it suitable for use in other elements of the project. The crushed rock has been stockpiled in a nearby designated area and is available for use when needed. To date this material has been successfully used as a backfill material in new bridges and culverts. It is a very important aspect of the work that as much as possible of the excavated material is re-used on the project, so as to minimise the importation of materials from local quarries and consequent impact on local roads.
